SUSTENTABILIDAD Y EVALUACIÓN DEL IMPACTO OCASIONADO POR EL RELLENO SANITARIO DEL MUNICIPIO DE CARMEN EN CAMPECHE, MÉXICO

SUSTAINABILITY AND EVALUATION OF THE IMPACT CAUSED BY THE LANDFILL OF THE MUNICIPALITY OF CARMEN, CAMPECHE, MÉXICO

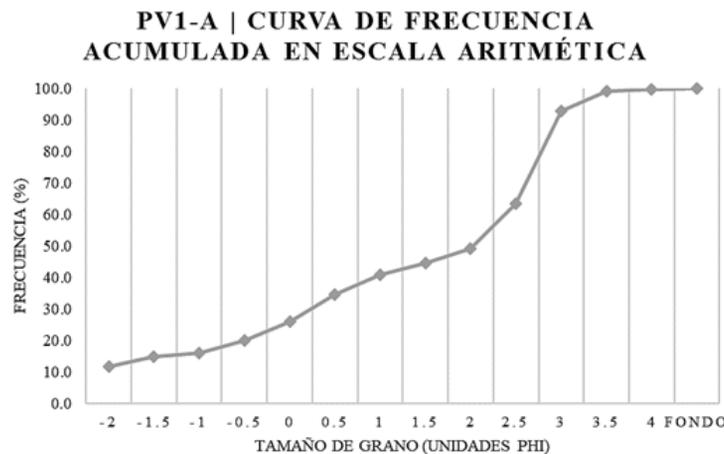
Figura 4. Curva de frecuencia acumulada en escala aritmética del PV1-A.

Estrato A (PV1-A): Dominado por partículas de tamaño de arenas muy finas (3,5 ϕ a 0,125 mm) (Figura 4). Perteneciente al grupo textural Gravelly Sand, clasificado con el nombre del sedimento Fine Gravelly Fine Sand. Composicionalmente dominado por biógenos calcáreos y materia orgánica y con un porcentaje de porosidad de 20,2%.

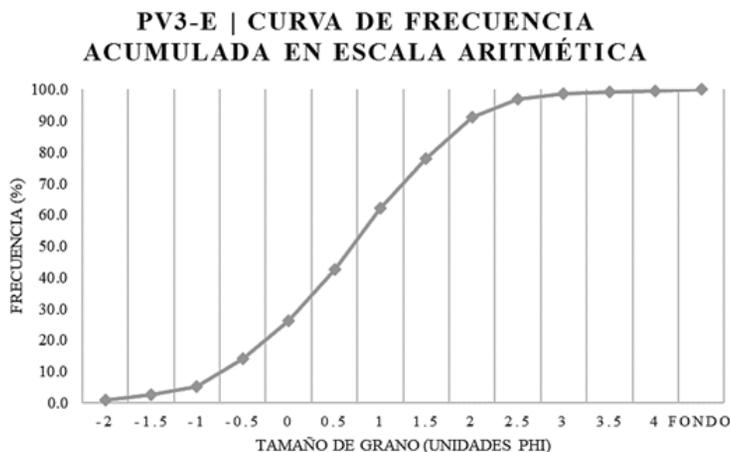
Figura 16. Curva de frecuencia acumulada en escala aritmética del PV3-E.

Estrato E (PV3-E): Dominado por partículas tamaño arenas medias a gruesas (1,5 ϕ a 1 mm) (Figura 16).

Perteneciente al grupo textural Gravelly Sand, clasificado con el nombre del sedimento Very Fine Gravelly Coarse Sand. Composicionalmente dominado

por biógenos calcáreos y materia orgánica. Presenta un porcentaje de porosidad de 40,1%.
